# Särskilt skyddsvärda träd Flyinge

Fastigheten Östra Gårdstånga 7:6

Inventering och resultatsammanställning: Bettina Ekdahl, Per Nyström, 1 oktober 2025

Rekommendationer och skyddsåtgärder: Bettina Ekdahl, 22 januari 2026

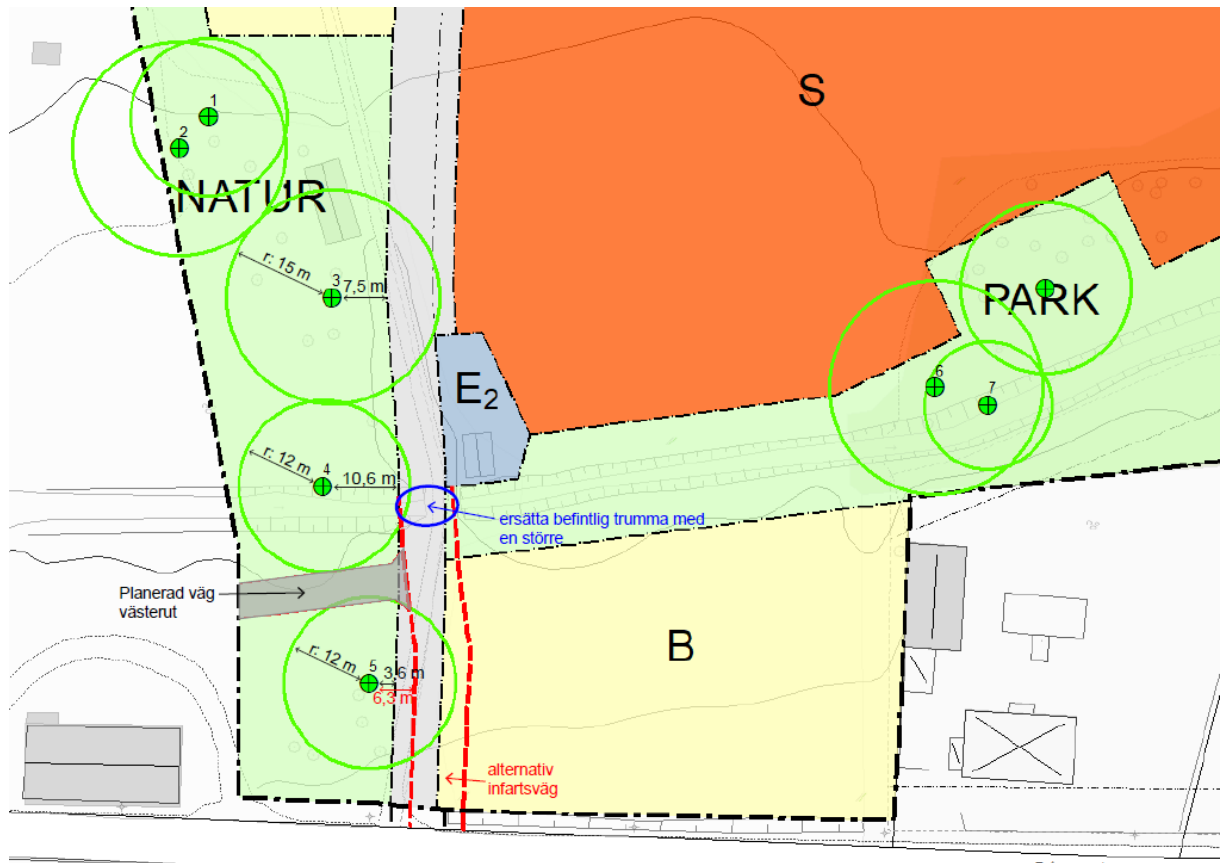
- Två av träden står i nära anslutning till planerad infartsväg (träd nr 3 och träd nr 5 i figur 3). Vid anläggning av infartsvägen innebär arbetet att 30-40 cm av det översta jordlagret behöver schaktas bort. Detta schaktningsdjup bedöms inte medföra några negativa skador på trädens rotsystem av sådan grad att det blir en väsentlig påverkan på träden. Grova rötter bedöms inte ta skada av detta schaktningsdjup, därmed begränsas risk för skada.

- En ny trumma behöver anläggas för att förstärka infartsvägens bärighet över befintligt dike (figur 3). Grävarbetena som planeras vid bytet av trumman bedöms inte innebära någon väsentlig skada på närliggande kartlagda träd eftersom schaktarbetena kommer begränsas i omfattning och inte innebär mer schaktningsarbeten än nödvändig för att kunna byta trumman. Dikets slänter, där ett av de skyddsvärda trädens rotsystem växer (träd nummer 4 i figur 3), som sträcker sig utanför befintlig trumma västerut kommer inte påverkas av schaktarbeten där trädets huvudsakliga rotsystem förekommer.

- En föreslagen skyddsåtgärd är även att planlägga infartsvägen en bit längre österut i södra delen (figur 3). Detta är positivt för att ytterligare undvika skada på grövre rötter på träd nummer 5 (trädet längrs i söder, figur 3). Att infartsvägen kommer bli hårdgjord (asfalt) bedöms inte medföra någon väsentlig skada på trädets rötter då den hårdgjorda ytan är i begränsad omfattning och eftersom resterande ytor närmast trädet, åtminstone inom skyddsavståndet, planeras förbli icke hårdgjorda.

- Vid framförande av arbetsfordon kan transporter begränsas till östra sidan av planerad väg i så stor utsträckning som möjligt för att undvika att marken blir hårt packad närmast träden och därmed kan rotsystemen skyddas ytterligare.

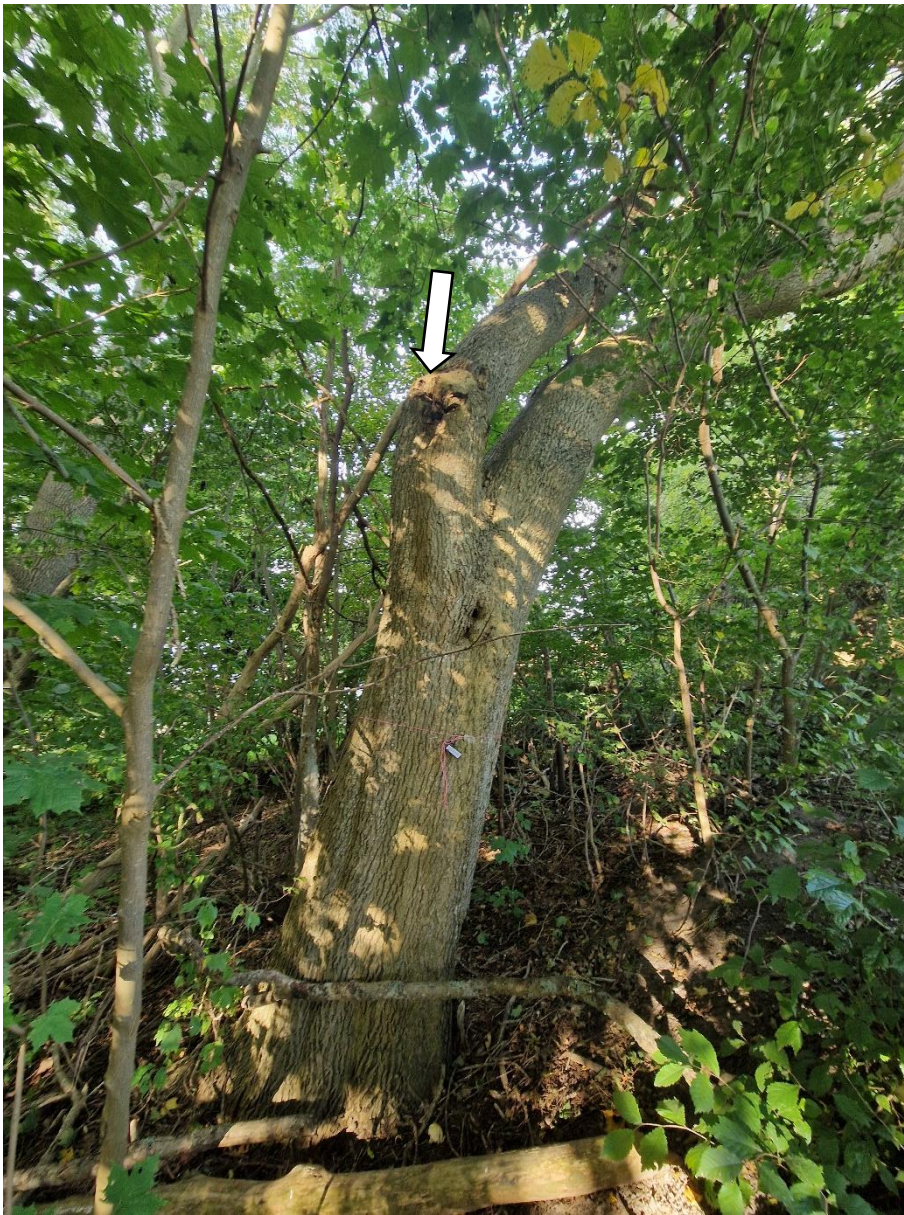
Träd nummer 1 - ask

Genomgående ihållighet (vit pil) från den böjda delen som syns i bild och neråt.

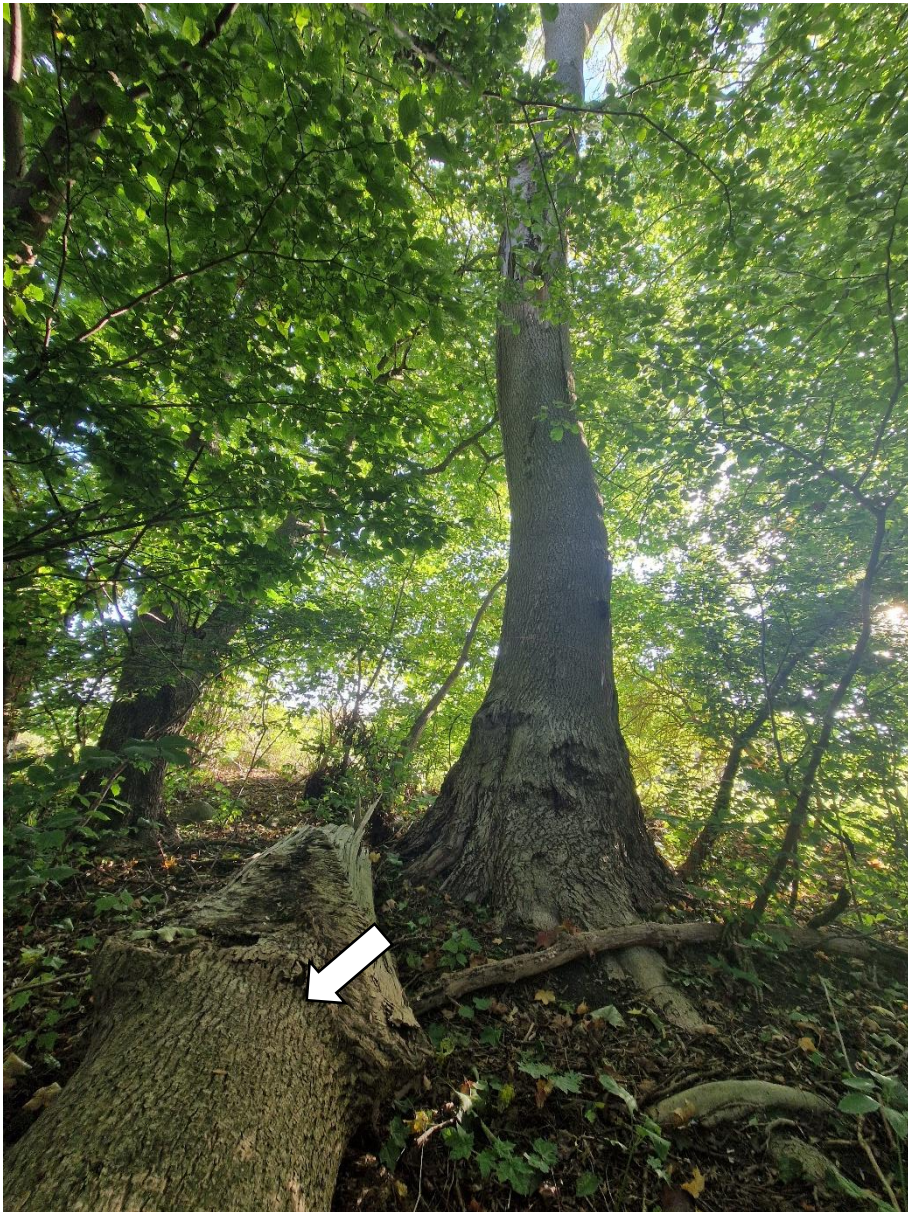
## Träd nummer 3 - ask

Träd nummer 3 (figur 1 eller 3) lutar något ut mot planerad infartsväg. Det är något oklart hur stabilt trädet står i dagsläget men trädet misstänks blivit träffat av blixten eftersom kronan är kluven på mitten. I övrigt är trädet friskt och bedöms därför stå relativt stadigt. Det är positivt om trädet kan få stå kvar men om det bedöms vara en säkerhetsrisk i framtiden och behöver plockas ned på grund av säkerhetsskäl så kan detta kompenseras med att plantera nya träd, förslagsvis av inhemsk ask (*Fraxinus excelsior*), då det är samma trädslag som träd nummer 3 och ett trädslag som i allmänhet är av betydelse för biologisk mångfald.

Stor avbruten del av kronan (vit pil) ligger precis intill stambasen.

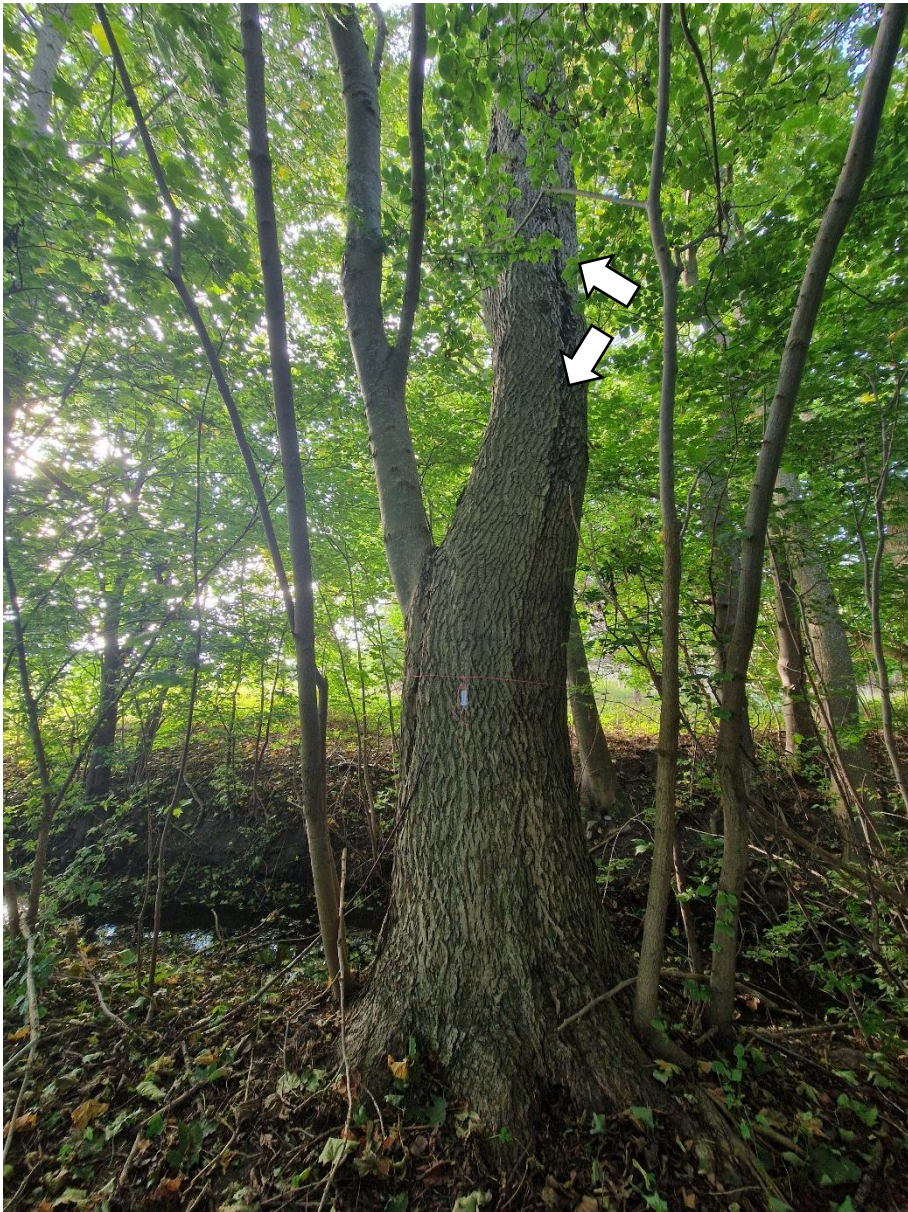
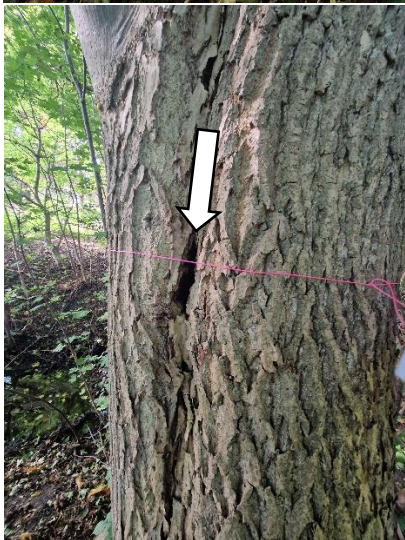
Träd nummer 4 - ask

Längsgående spricka (vita pilar) från stambasen och långt uppåt.

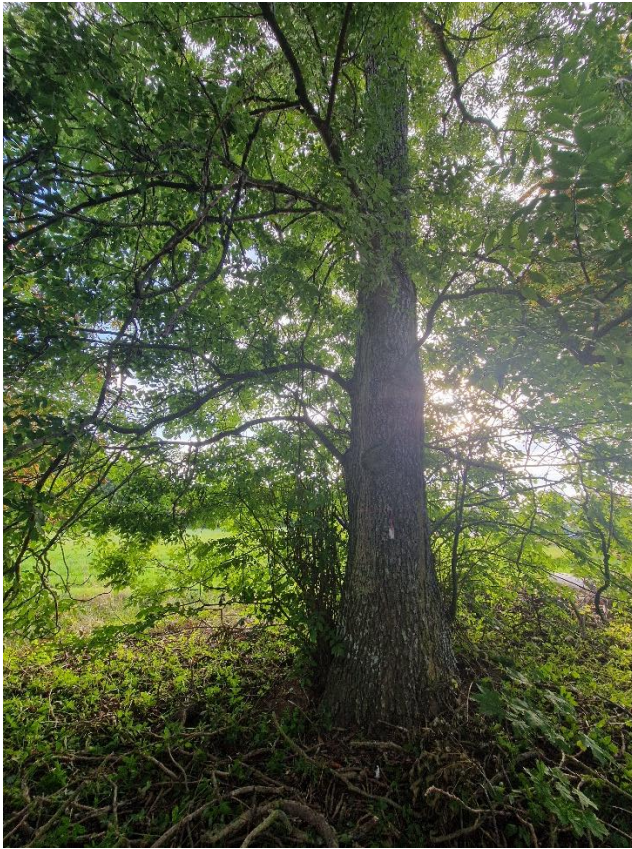
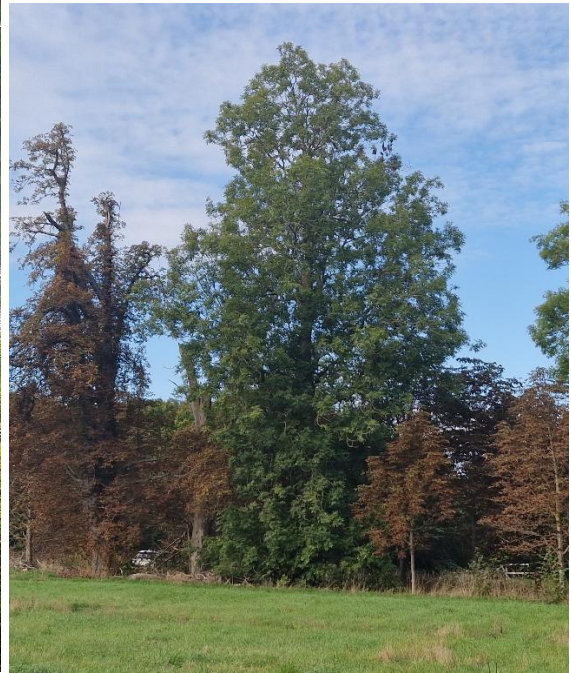
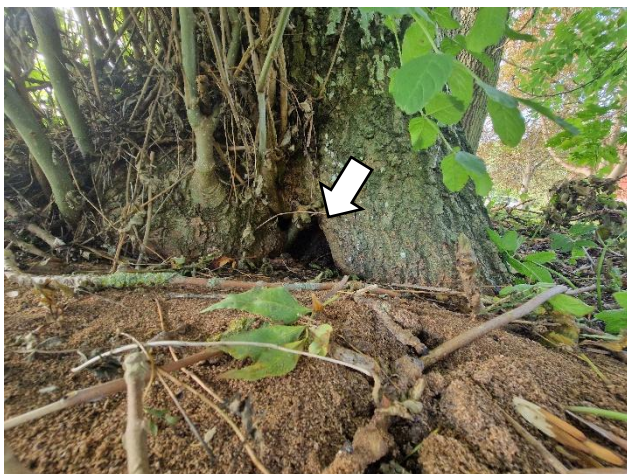
## Träd nummer 5 - ask

Från stambasen och uppåt finns ett tydligt större hålrum inuti huvudstammen (vit pil). Hålrummets storlek undersöktes med en ca 40 cm lång sticka och hålrummet bedöms välutvecklat.

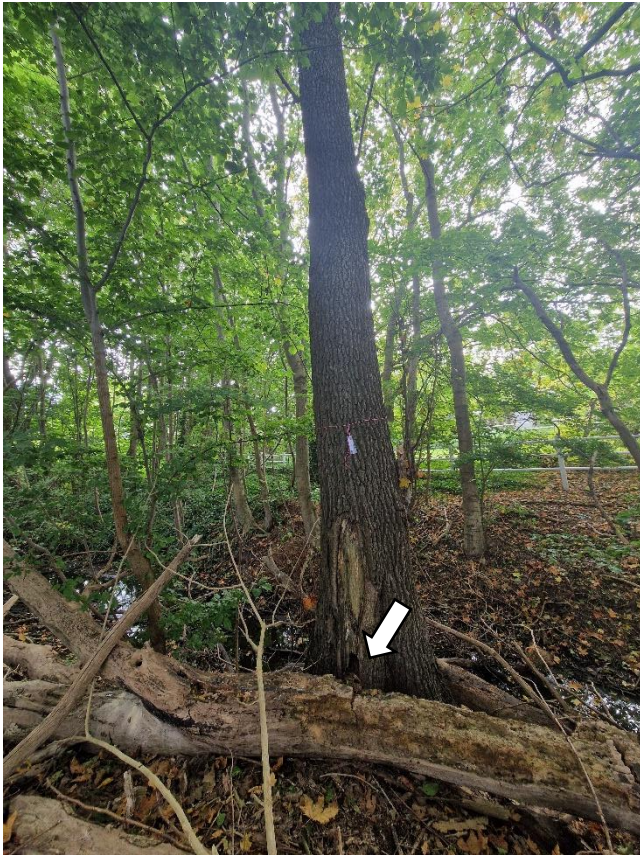
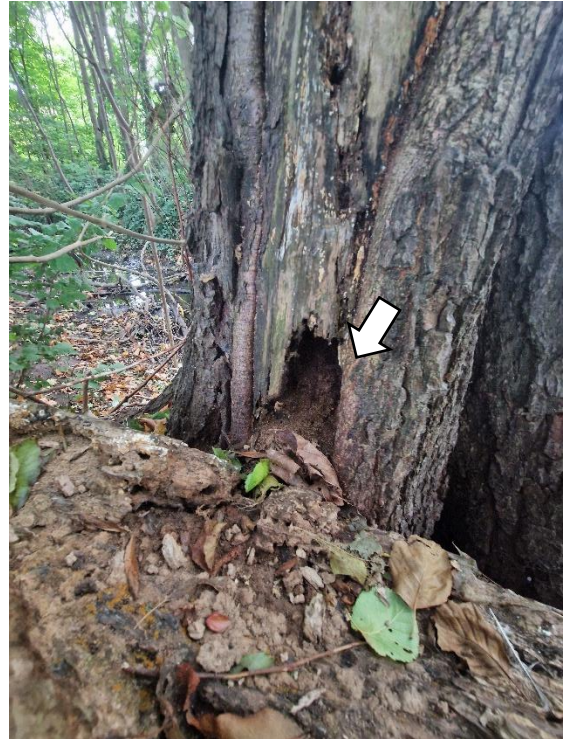
## Träd nummer 7 - klibbal

Från stambasen och uppåt finns ett tydligt större hålrum inuti huvudstammen. Låter ihåligt vid knackning.

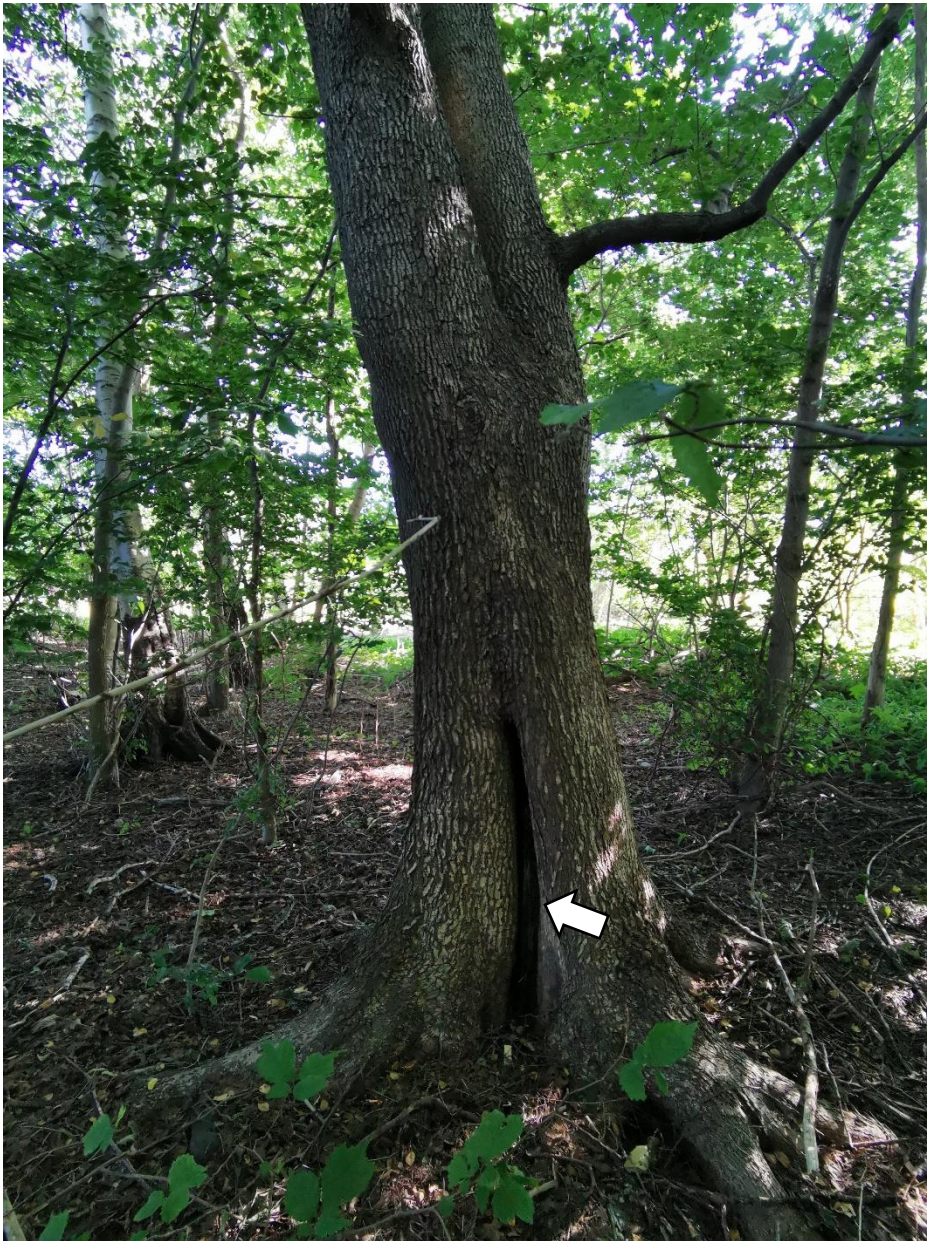
Träd nummer 8 - skogslönn

8	Skogslönn	Grovt hålträd	80	Utvecklad hålighet i huvudstammen, grovt träd. God vitalitet.	396928	6179903

Tydligt hål i huvudstam från basen och uppåt.
