MS SYD projekt 22011

Översiktlig miljöteknisk markundersökning inom fastigheten Sebran 34, Eslövs kommun

Oxie 2022-05-16
Miljökonsult
Hans Persson

Geoteknisk komplettering till Översiktlig miljöteknisk markundersökning inom fastigheten Sebran 34, Eslövs kommun

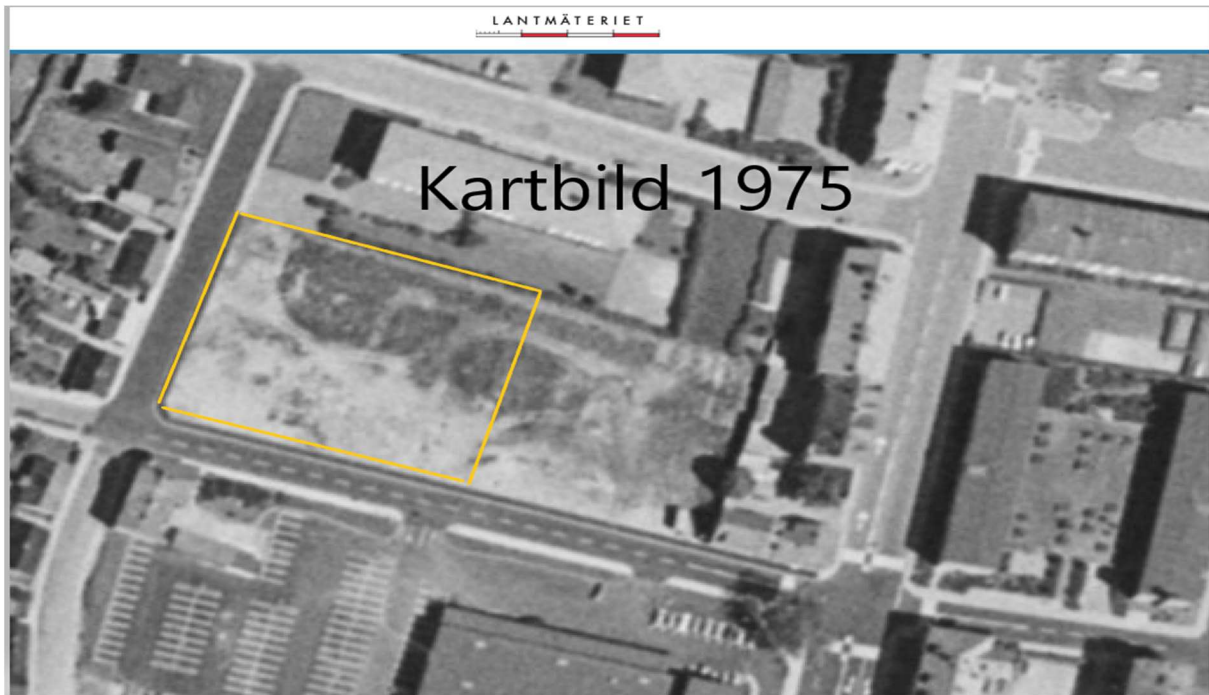
Kartbild från 1975 visar fastigheten utan byggnader

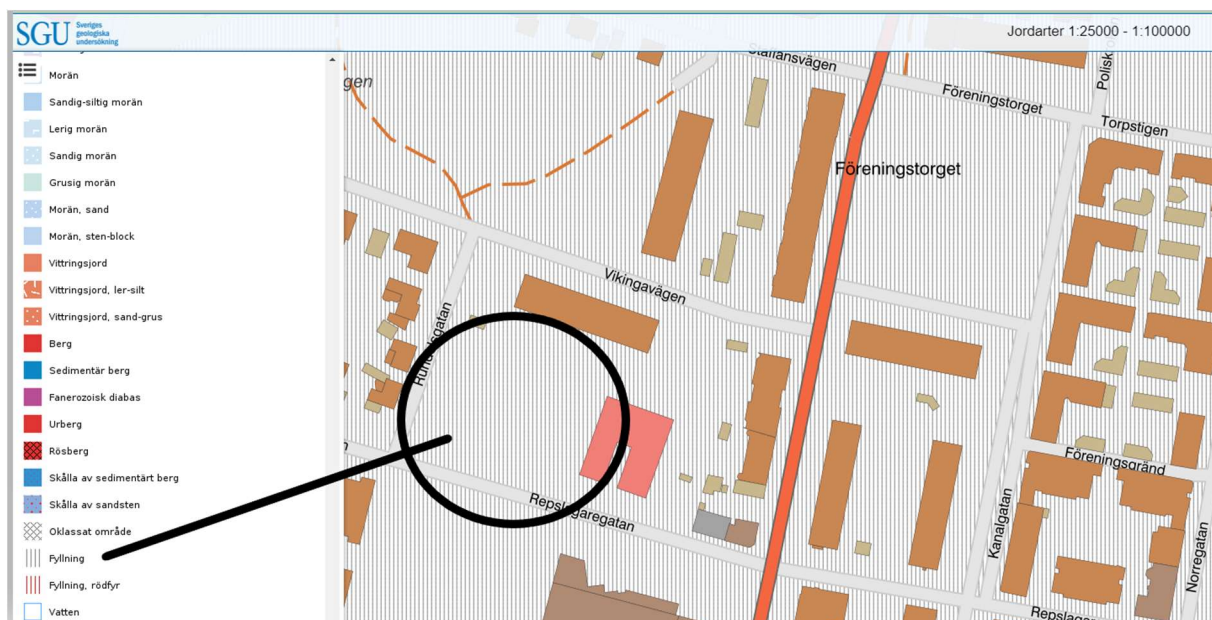
Inom det markerade området visar SGU jordartskarta att jordlager består av fyllnads massor.

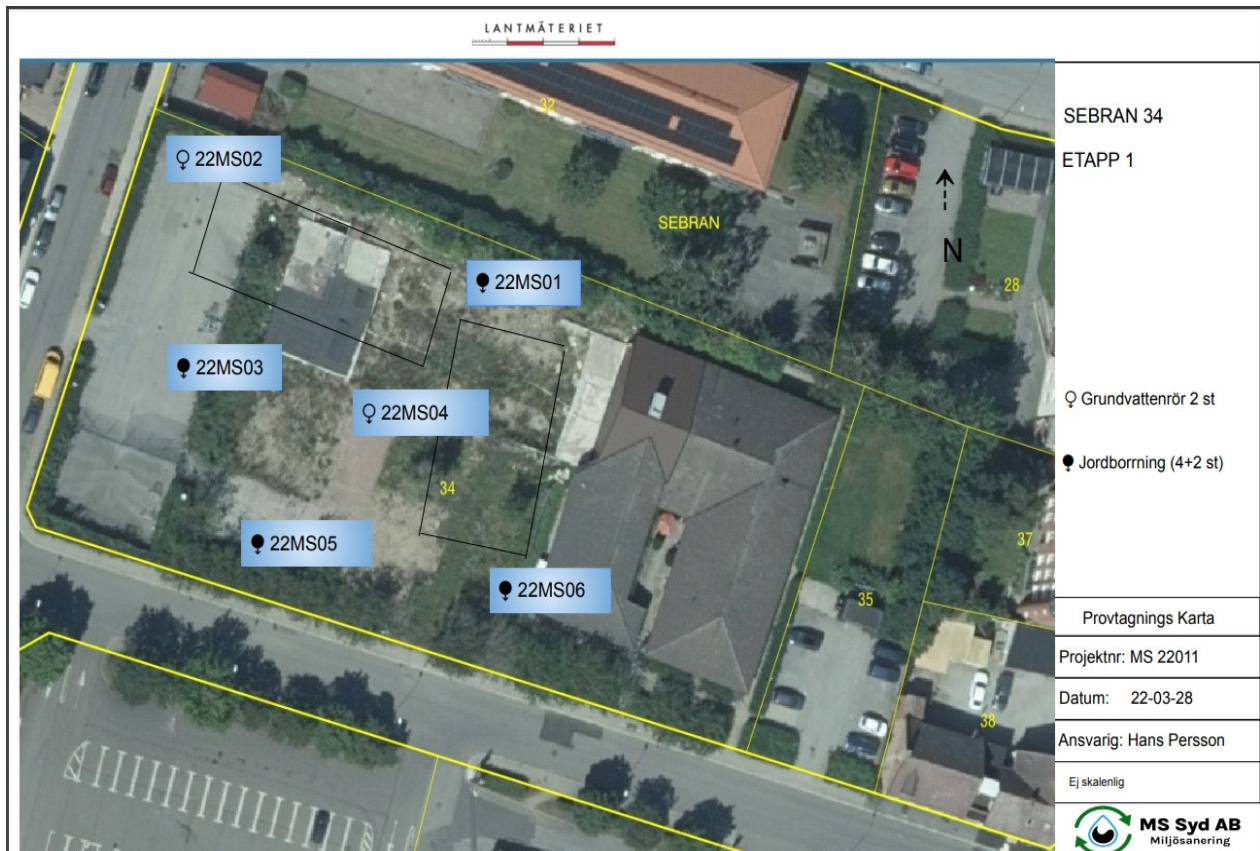
Vid den miljötekniska borrhningen som utfördes anges jordlagerföljderna (se bild ovan) efter skruvborrprovtagningen som utfördes ner t.om till påträffat grundvatten.

Resultaten efter provtagningen visar med en tydlighet fyllnadsmassor ner till 1,5 m, vilket bör schaktas bort innan byggnation. Från ca 1m till ca 4 m djup framträder grus, sand, ler och morän.

Okulärt anses dessa geotekniska jordarter var av byggbar egenskap.

Rekommendationen är att utföra en geoteknisk borrhning med exempelvis viktsondering med lastberäkning inför byggnation.
