# Särskilt skyddsvärda träd Flyinge

Fastigheten Östra Gårdstånga 7:6

Inventering och resultatsammanställning: Bettina Ekdahl, Per Nyström, 1 oktober 2025

Rekommendationer och skyddsåtgärder: Bettina Ekdahl, 22 januari 2026

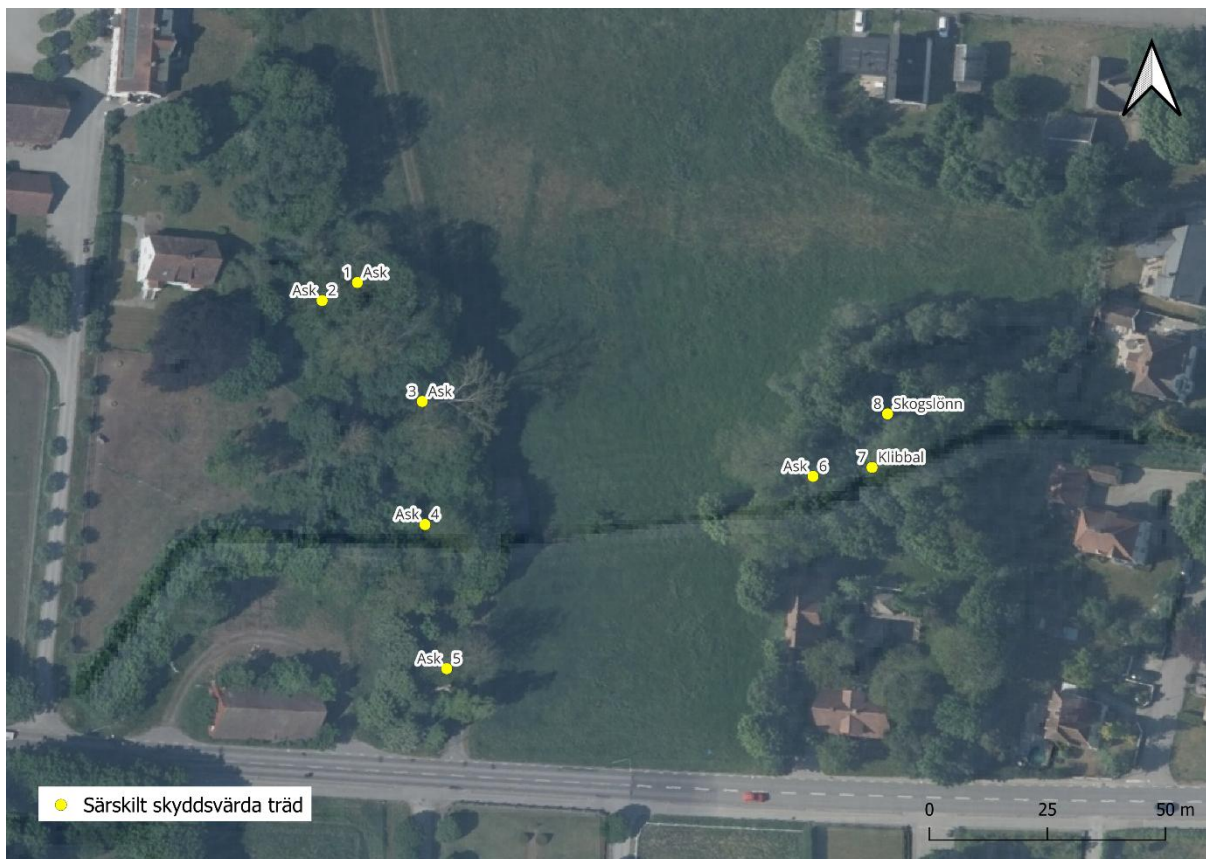
Totalt åtta särskilt skyddsvärda träd finns inom planområdet (figur 1). Den 1 oktober 2025 har de åtta träden markerats med ett rosa snöre runt stammen och en liten etikett med texten ”särskilt skyddsvärt träd” fastknuten i snöret (figur 2). Trädens egenskaper och motivering till klassning som särskilt skyddsvärt träd framgår i tabell 1. ID-numren i figur 1 och tabell 1 motsvarar ID-numren i bilaga 1 som innehåller foton på respektive träd.

Figur 1. Översikt över förekommande särskilt skyddsvärda träd inom planområdet. Siffran motsvarar ID-nummer i tabell 1 samt fotonummer i bilaga 1.
