MS SYD projekt 22011

Översiktlig miljöteknisk markundersökning inom fastigheten Sebran 34, Eslövs kommun

Oxie 2022-05-16
Miljökonsult
Hans Persson

Geoteknisk komplettering till Översiktlig miljöteknisk markundersökning inom fastigheten Sebran 34, Eslövs kommun

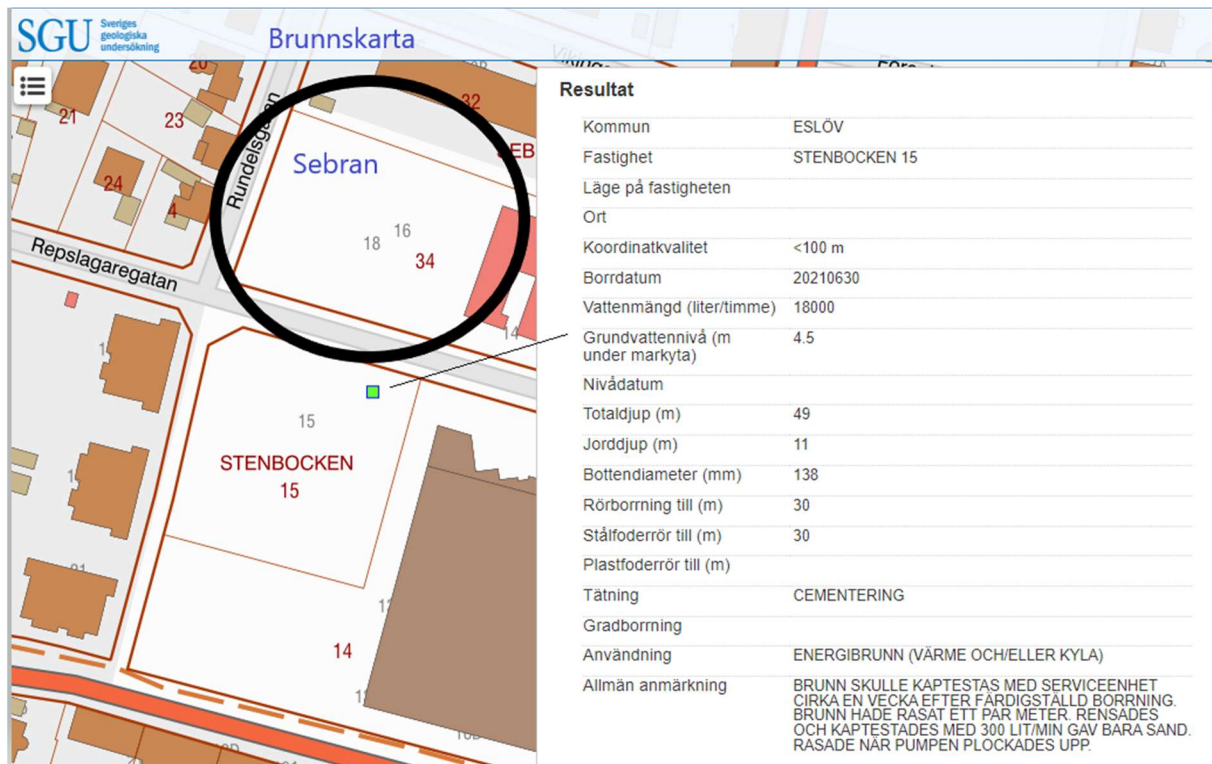
Inom fastigheten finns inga brunnar registrerade. På fastigheten Stenbocken 15 finns en energibrunn enligt SGU brunnskarta.

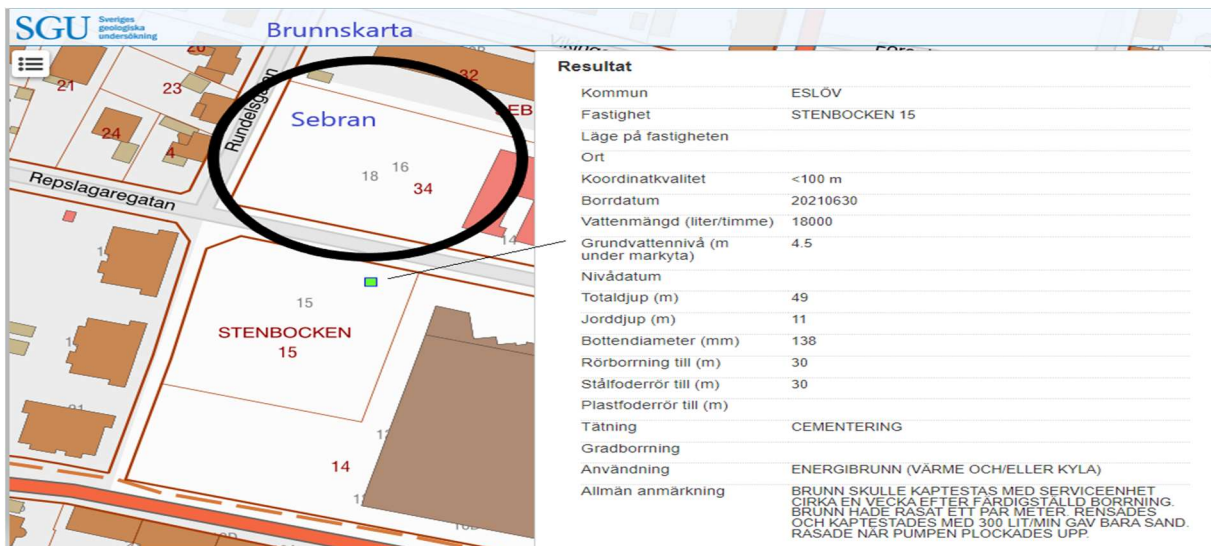
Inom fastigheten finns inga brunnar registrerade. På fastigheten Stenbocken 15 finns en energibrunn enligt SGU brunnskarta.
