PM Planeringsunderlag/ Geoteknik

DANNEMANNEN 33 M.FL

Slutrapport

Uppdrag: 328995 Dannemannen 33 m.fl
Titel på rapport: Dannemannen 33 m.fl
Status: Slutrapport
Datum: 2023-01-20

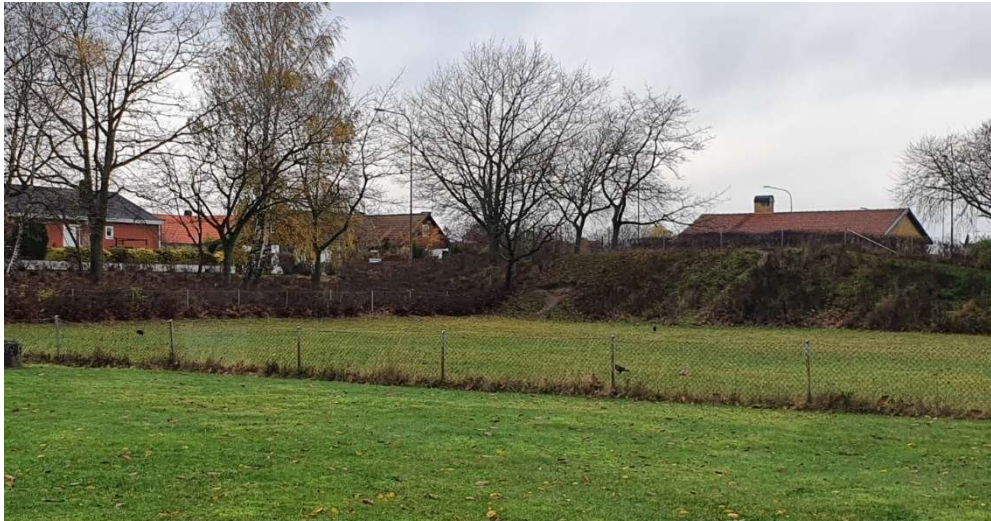
Figur 2. Figuren visar höjden i den nordvästra delen av området samt slänten ned till undersökningsområdet. Foto: Jesper Härling.

Området är generellt plant med små variationer i nivå. I den västra delen ligger en gräsbeklädd vall med en brant sluttning ned till undersökningsområdet. I den nordvästra delen av undersökningsområdet ligger en lokal höjd varpå nivåerna varierar kraftigt mellan högsta och lägsta nivån för undersökningspunkterna enligt figur 2.

Inmätta nivåer vid utförda undersökningspunkter varierar mellan +69,6 och +72,4.
