MUR – Markteknisk undersökningsrapport, Geoteknik, Tegelbruket, Eslövs kommun

Beställare: Eslövs kommun
Uppdragsnummer: 2022224

Upprättat datum: 2022-12-23

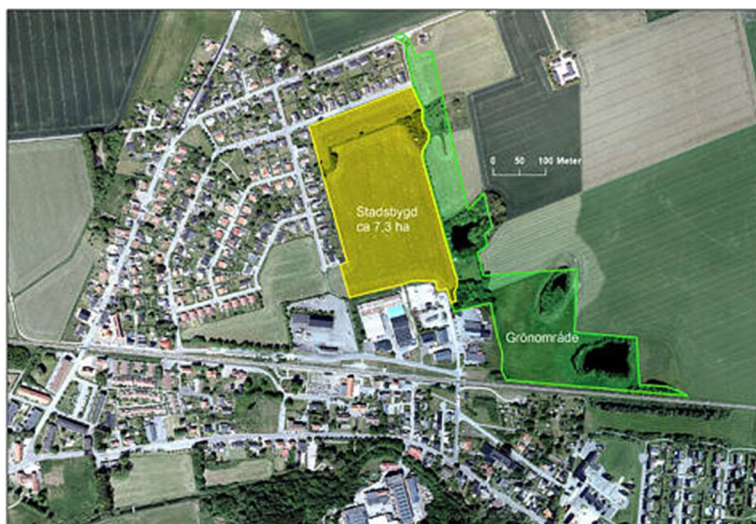
Figur 1. Flygbild över Marieholm. Aktuellt undersökningsområde gulmarkerat. Erhållet av Eslövs kommun.

Breccia konsult AB har fått i uppdrag av Eslövs kommun att utföra en geoteknisk markundersökning i samordning med en översiktlig markmiljöundersökning inför nybyggnation av bostäder i området Tegelbruket på fastighet SIBBARP 2:3, Marieholm. Det geotekniska undersökningsområdet visas gulmarkerat i Figur 1. Resultatet från den miljötekniska markundersökningen, innefattar även det grönmarkerade området.
